RECONSTRUCCIÓN APARATO EXTENDER CON MALLA DE POLIPROPILENO

Autores: Dres. Carbó Lisandro; Costantini Julian; Nicolino Tomás; Sancineto Carlos

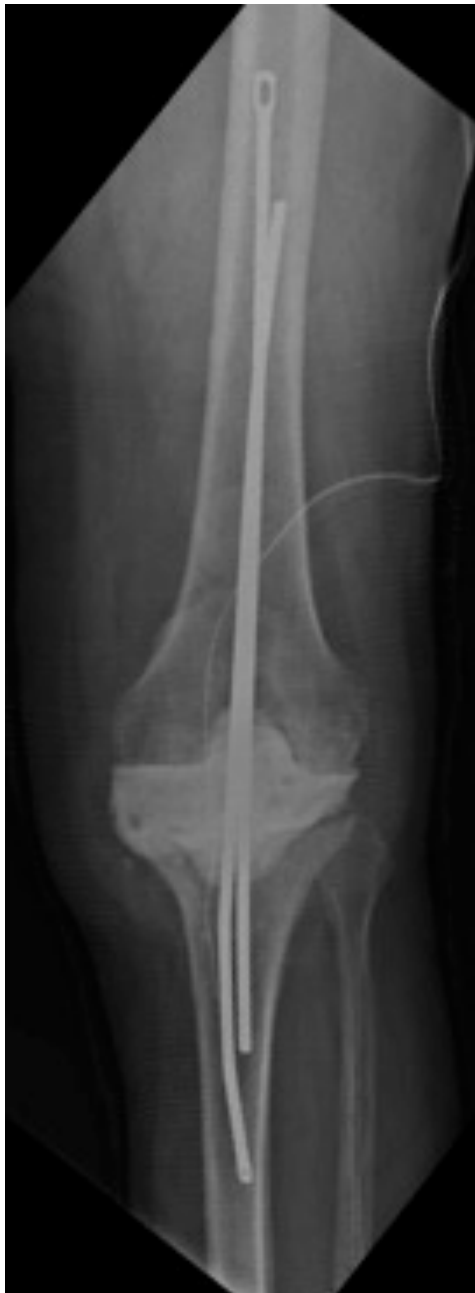
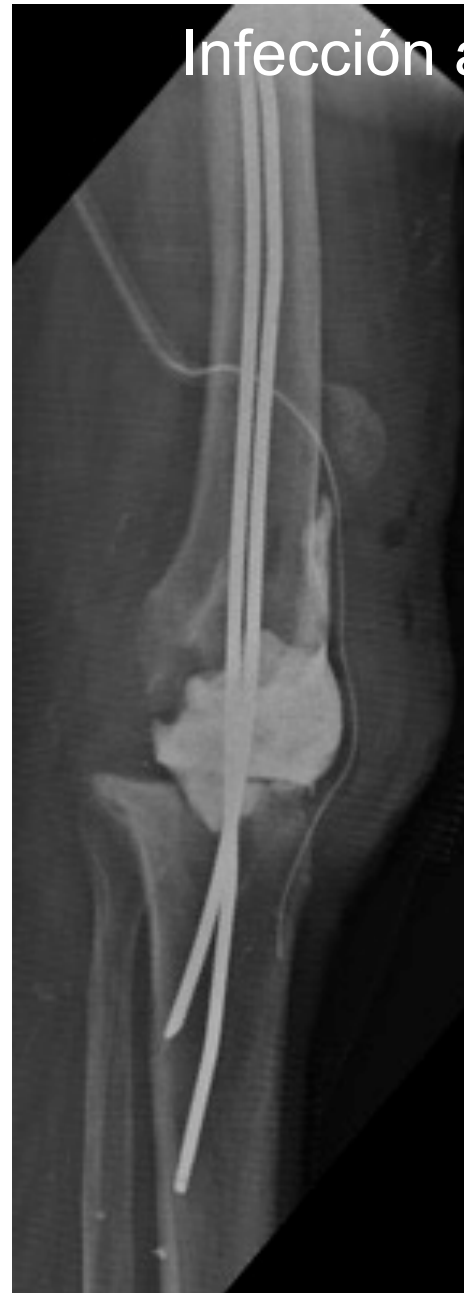
Reseccion de espaciador + nueva toilette + colocacion de nuevo espaciador de cemento con ATB

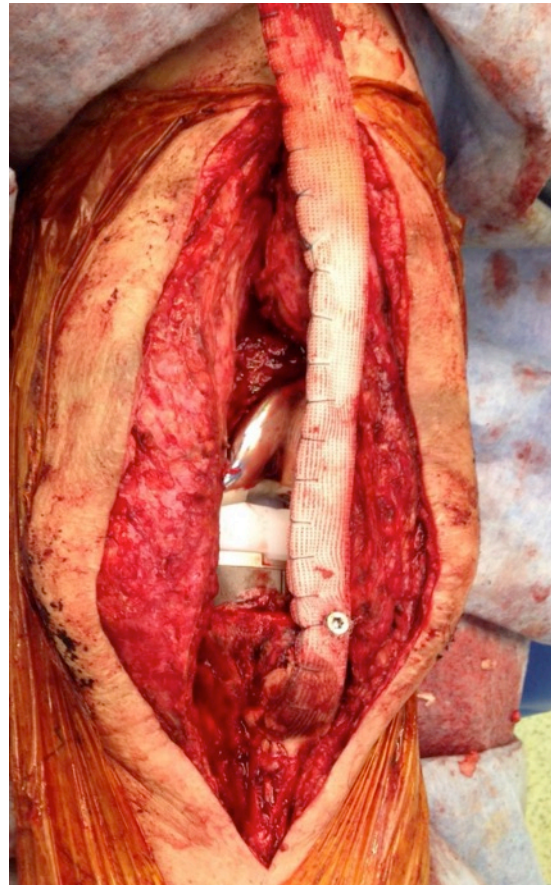
Reimplante protesico luego del tratamiento ATB
especifico + reconstrucción del aparato extensor

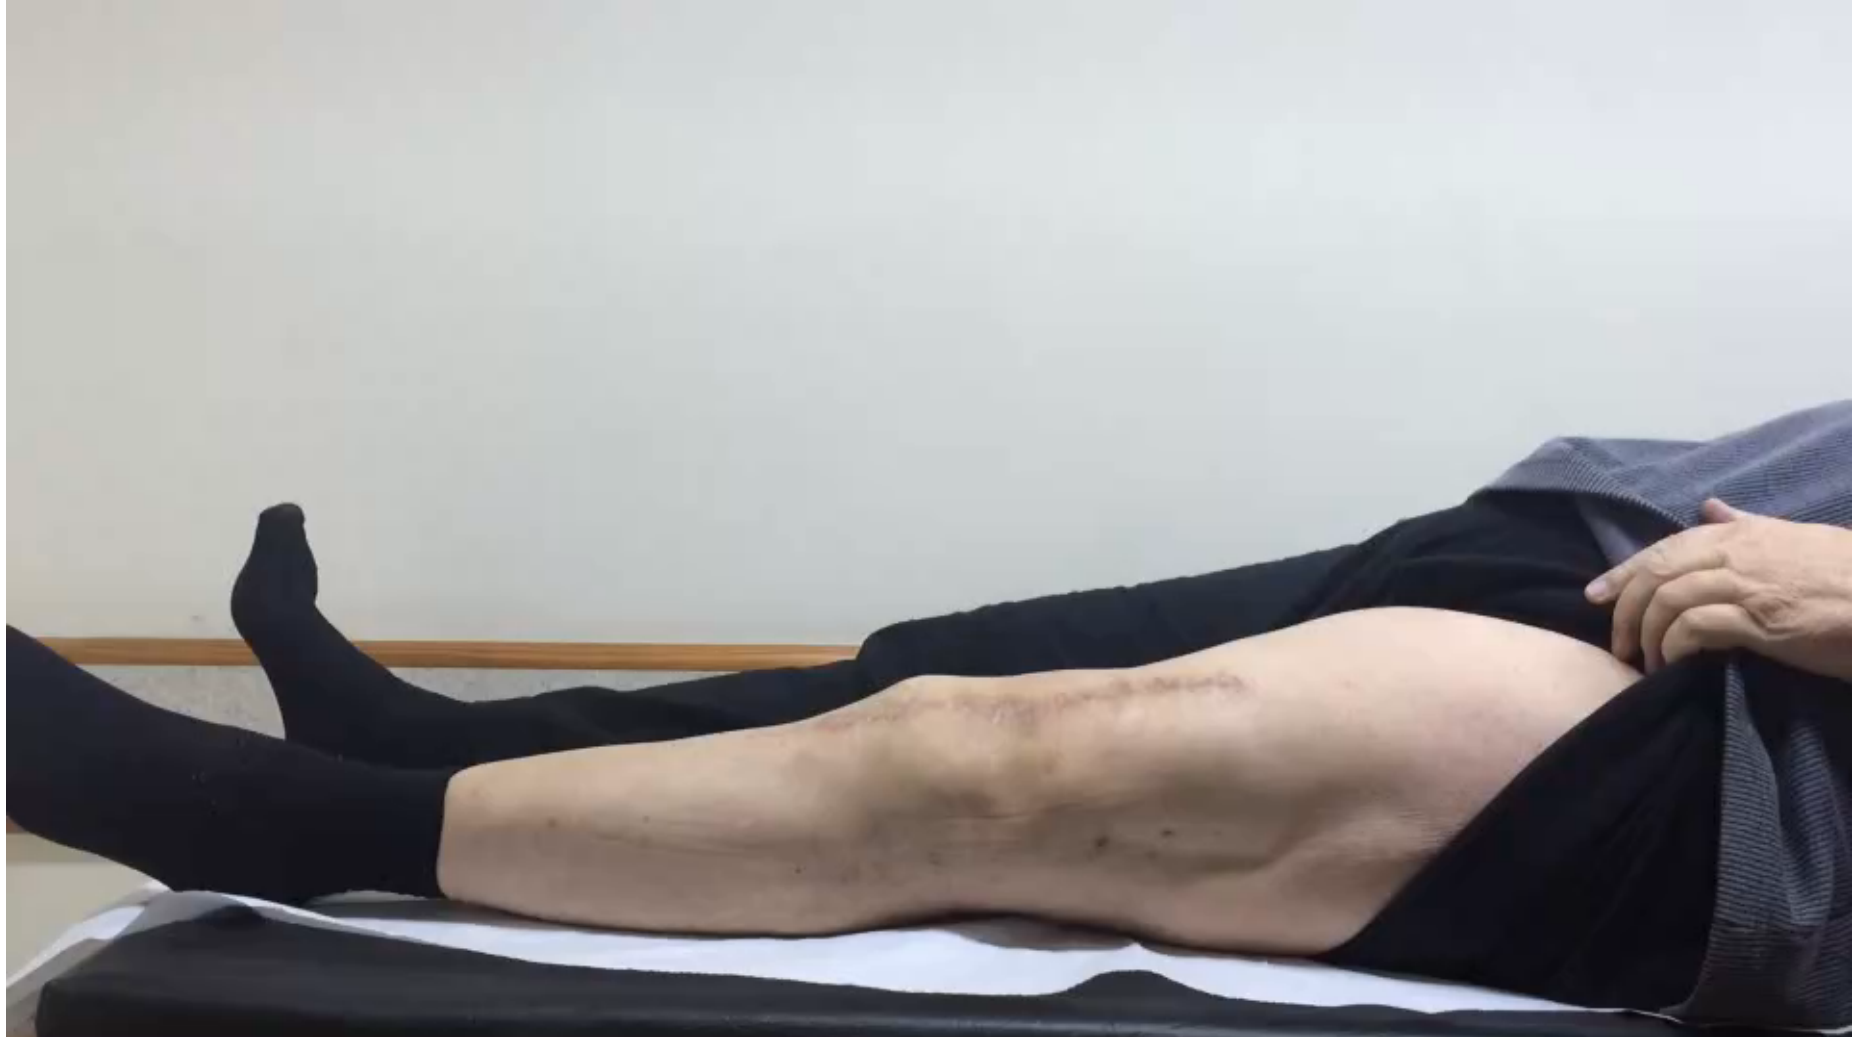
3 Meses POP

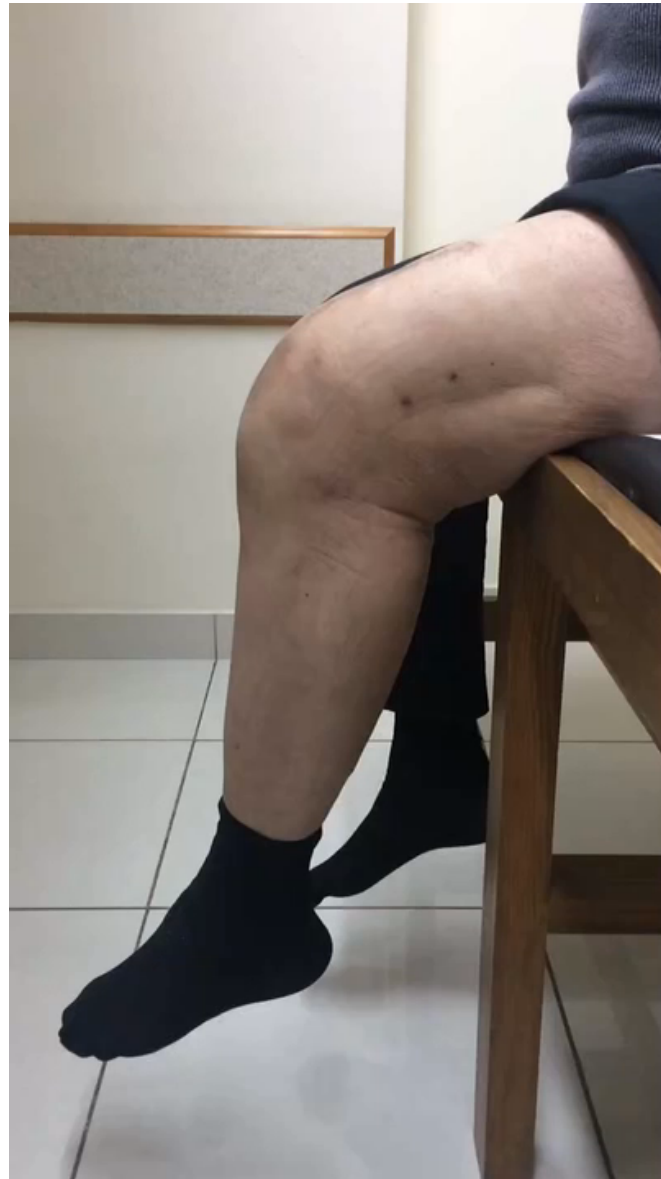
3 Meses POP
