Desgaste en sistemas protésicos de cadera

Pablo Sierra

Hospital Alemán, Buenos Aires

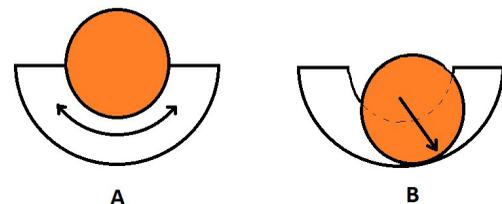
Figura 1. A: Modo de desgaste 1, B: Modo de desgaste 2

Modo 1. Es el resultado del movimiento entre sí de dos superficies de fricción primarias. Por ejemplo, el normal movimiento entre la cabeza femoral y el inserto acetabular.

esta modalidad de desgaste se produce tras un desgaste excesivo en modo 1. Un ejemplo de esta situación es cuando un componente femoral penetra a través del inserto acetabular modular y comienza a articularse con la cúpula metálica. (Figuras 1 y 2)

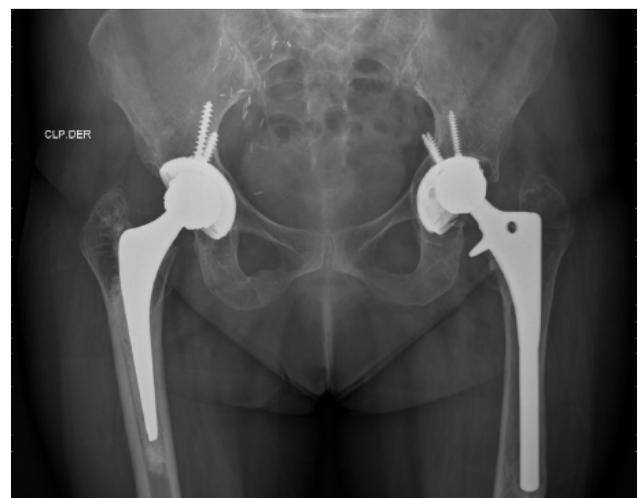
Figura 2. Cadera derecha: modo de desgaste 1 (metal-metal de segunda generación). Cadera izquierda: modo de desgaste 2 (metal-polietileno).

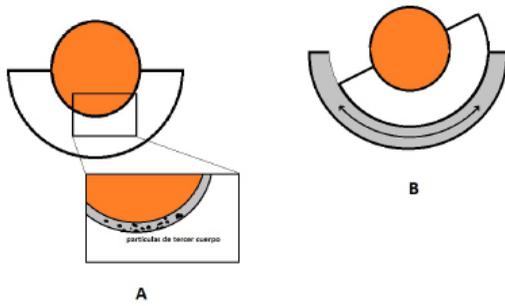
Figura 3. A: Modo de desgaste 3. B: Modo de desgaste 4.

Modo 3. Es la condición en que dos superficies primarias se mueven una frente a otra pero con partículas de tercer cuerpo interpuestas. En el modo 3, las partículas contaminantes producen abrasión directa de una o ambas superficies.

Modo 4. Se refiere al frotamiento entre dos superficies secundarias. Como ejemplo se puede citar el desgaste originado cuando existe un movimiento relativo entre la superficie exterior de un componente acetabular modular y su soporte metálico (desgaste en la parte posterior). Otros ejemplos son la fricción que se produce entre el componente acetabular y un tornillo de fijación de la cúpula metálica, la corrosión en los cuellos modulares, etc. Las partículas producidas por el desgaste del modo 4 pueden migrar hacia las superficies primarias produciendo un desgaste del tercer cuerpo (modo 3). Ver figura 3.

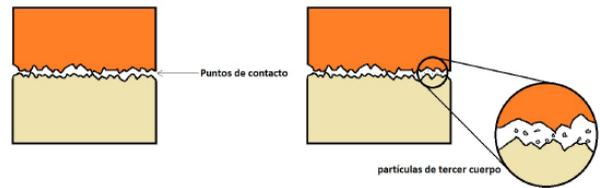
Figura 4. Desgaste adhesivo. El desgarramiento de las superficies puede generar partículas de tercer cuerpo ocasionando

Esta forma de desgaste ocurre cuando dos superficies se deslizan una contra otra bajo presión. Los puntos de contacto, proyecciones microscópicas o la aspereza de la unión en la interfase donde ocurre el deslizamiento debido a los altos esfuerzos localizados, llevan a que las fuerzas de deslizamiento fracturen la unión, desgarrando al material de una superficie y transfiriéndolo a otra, lo que puede ocasionar posteriormente mayor daño. (1) (Fig. 4)

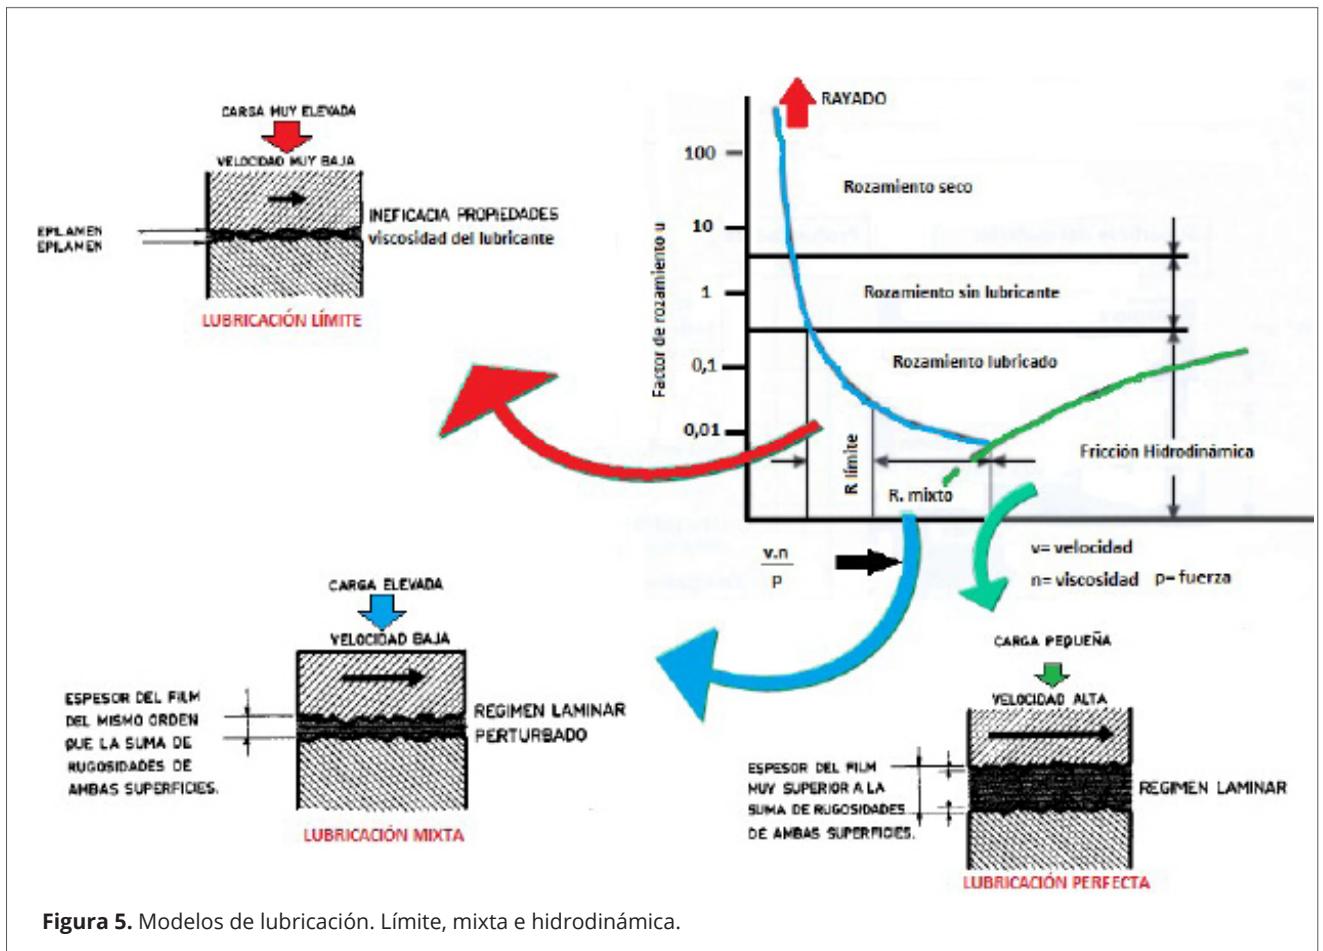
Figura 5. Modelos de lubricación. Límite, mixta e hidrodinámica.

$\lambda < 1$: Lubricación límite o seca.

$\lambda > 1$ y $< 3,5$: Lubricación mixta.

$\lambda > 3,5$: Lubricación por capa de fluido, perfecta o hidrodinámica.

Una cuestión de interés práctico es un problema mixto donde pueden aparecer tanto fenómenos de rozamiento entre sólidos y entre fluido y sólido, dependiendo de la velocidad. Se trata del caso de dos superficies sólidas entre las cuales existe una fina capa de fluido. Stribeck demostró que a muy bajas velocidades predomina un rozamiento como el que ocurre entre dos superficies secas, y a velocidades muy altas predomina un rozamiento hidrodinámico. La mínima fricción se alcanza para una velocidad intermedia dependiente de la presión del fluido. (Figura 5)

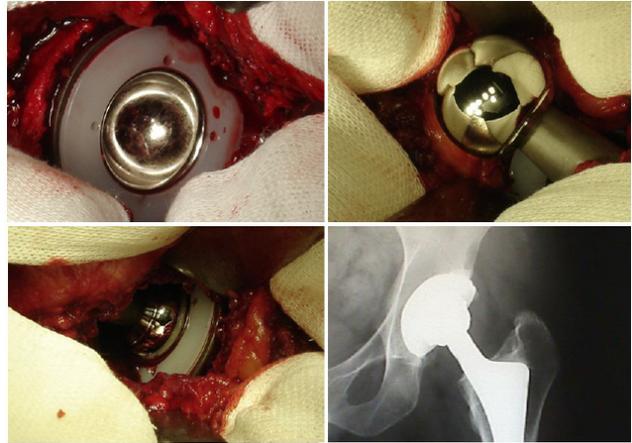
Figura 7. Artroplastia total de cadera no cementada con par de fricción metal-metal de segunda generación.

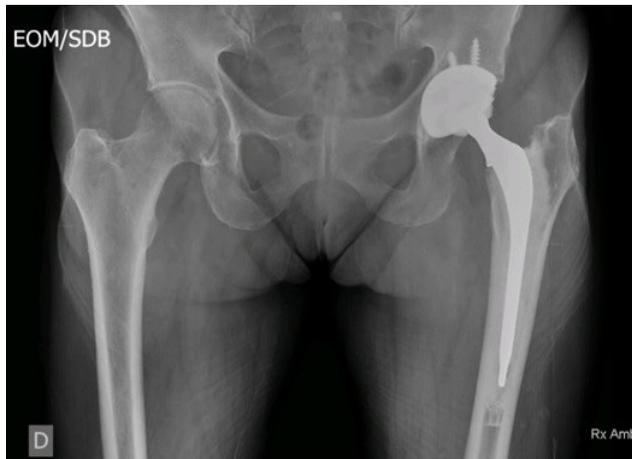
Figura 8. Artroplastia total de cadera híbrida con par de fricción cerámica-polietileno con enlaces cruzados.

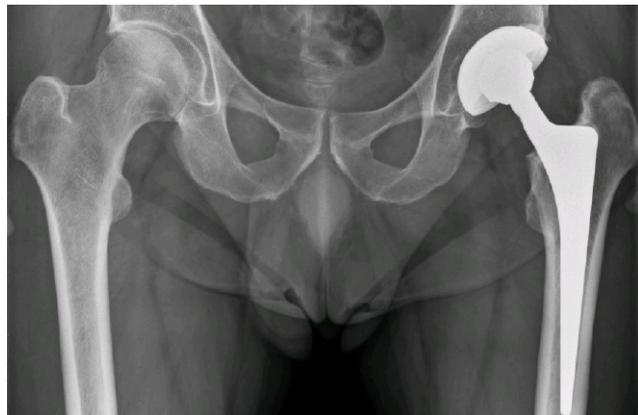
Figura 6A. Artroplastia total de cadera no cementada con par de fricción metal-metal de segunda generación de 15 años de evolución (RX ambas caderas frente).

Después de más de 20 años, se han implantado en todo el mundo más de 450.000 pares metal-metal de segunda generación con excelentes resultados clínicos y radiográficos. (Figuras 6 y 7)

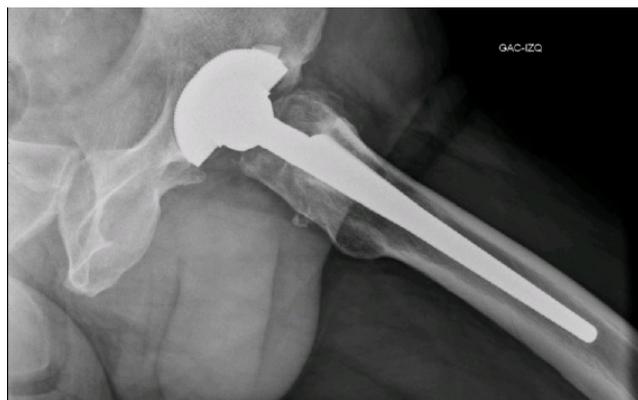
Figura 6B. Artroplastia total de cadera no cementada con par de fricción metal-metal de segunda generación de 15 años de evolución (RX perfil quirúrgico).

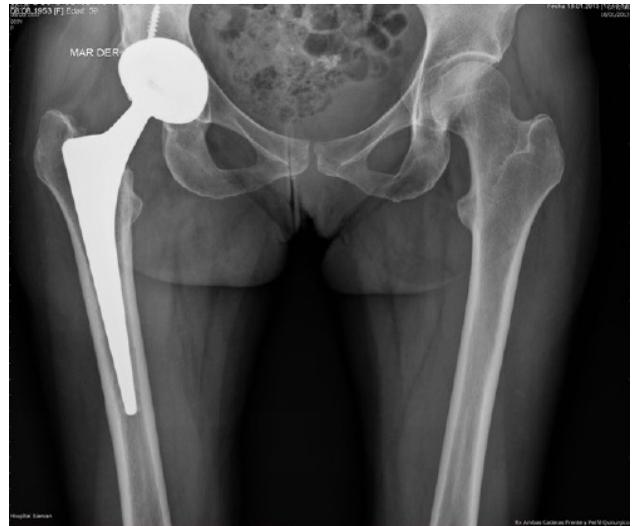
Figura 9. Artroplastia total de cadera no cementada con par de fricción cerámica-cerámica.

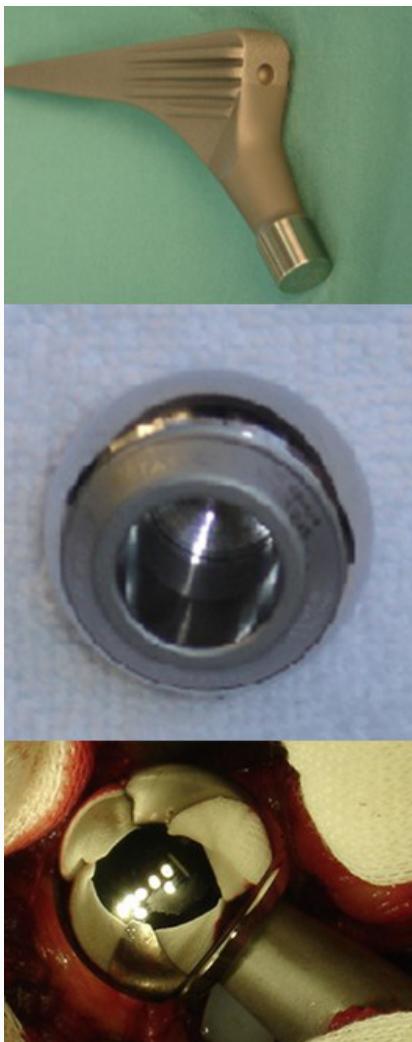
Figura 10. El cono de encaje es comúnmente denominado "Cono Morse". De todos modos, las dimensiones son diferentes al patentado por Morse en los años 60. Las dimensiones de la mayoría de los diseños protésicos son desde 8/10 mm a 14/16 mm. Debido a que no está estandarizada la fabricación de los diferentes conos de encaje, no deben intercambiarse cabezas femorales de diferentes diseños protésicos. (13)

Este tipo de unión, le permite al cirujano equiparar la longitud de miembros, ajustar el off-set y disminuir el impingement articular, aún cuando los componentes protésicos se encuentren implantados. Existen más de 30 modelos diferentes de conos de encaje, con diferentes tipos de diseño (diámetro proximal, diámetro distal, longitud, ángulo y acabado de la superficie). (Fig. 10)
