Defecto óseo diafisario: una modificación de la técnica de Masquelet

Mejail, Adrián; Caviglia, Horacio

Hospital de Agudos Juan A. Fernández

Tipo de estudio: reporte de un caso

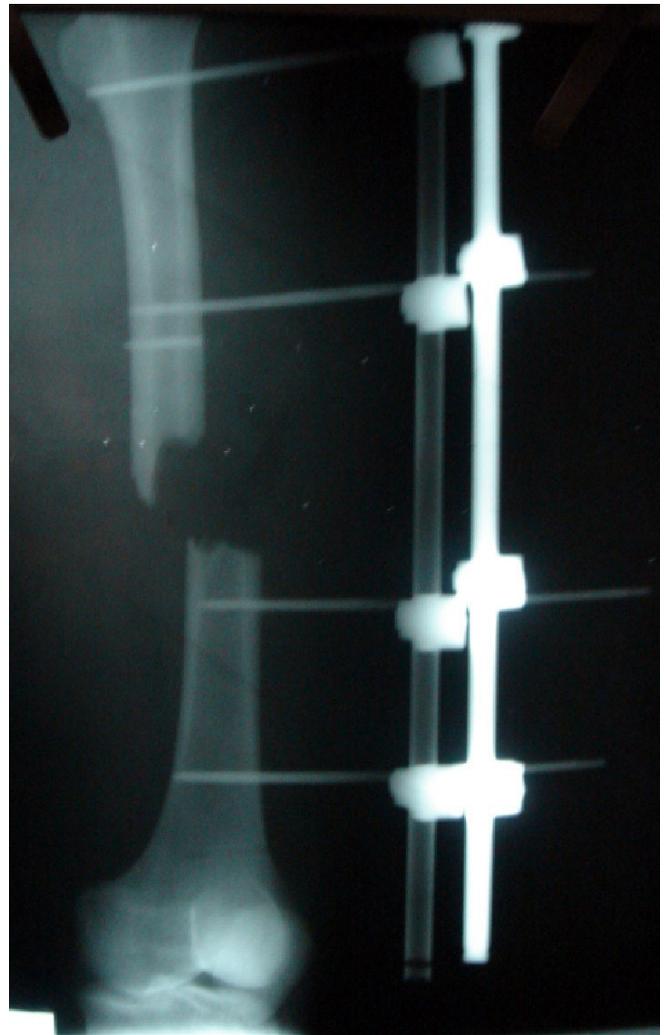
Figura 1.: Primera limpieza quirúrgica profunda. Se observa el defecto óseo y la colocación del tutor externo..

Se practicó el desbridamiento sistemático y se identificó un segmento de hueso de aspecto necrótico de aproximadamente 6-8 cm de longitud, el cual fue resecado. Se estabilizó el foco aplicando un tutor externo (fig. 1). A las 48 horas se realizó un nuevo desbridamiento y se obtuvieron piezas quirúrgicas para cultivo. Se confeccionó un espaciador de cemento adicionado con vancomicina. Los cultivos fueron negativos y la evolución clínica del paciente fue favorable; en tal condición el paciente fue externado.

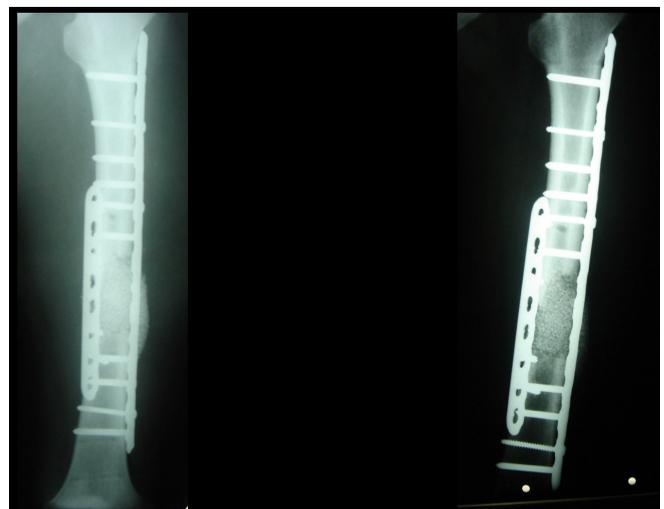
Figura 2.: Control postoperatorio al mes. Se puede observar la doble placa colocada y la colocación de la hidroxiapatita en el defecto.

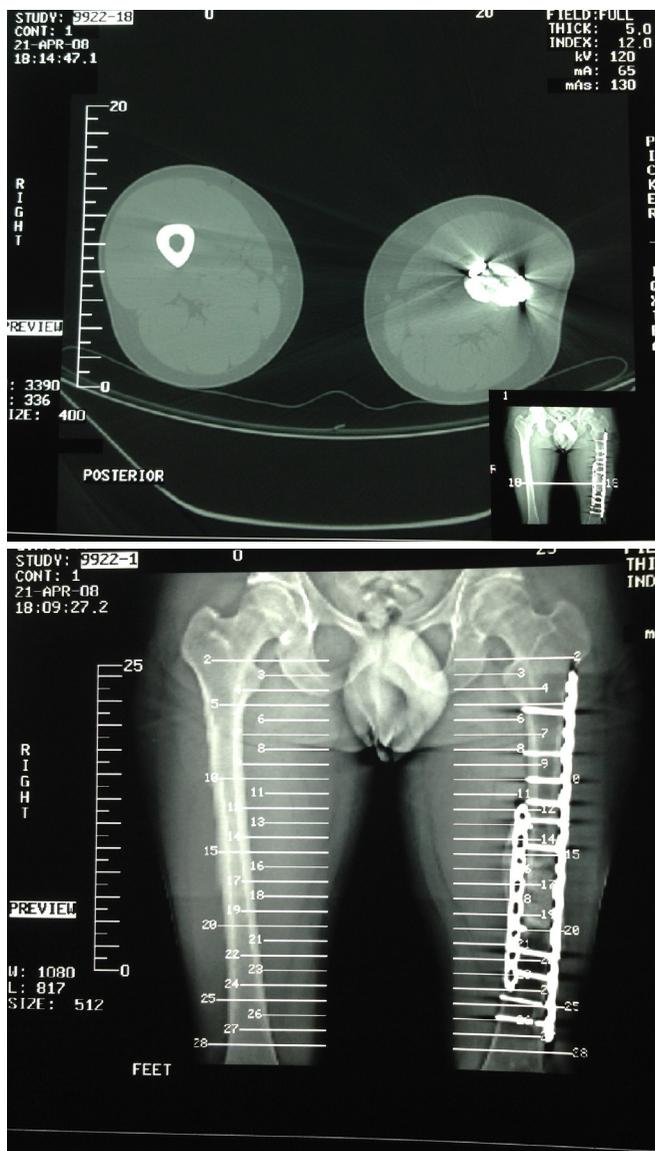
Figura 3: TAC a los 2 años de la realización de la cirugía definitiva. 3A: Se puede observar el callo óseo en la parte posterior y a medial de las placas metálicas. 3B: Escanograma tomográfico que muestra la ruptura de los tornillos distales de la placa lateral con fijación del resto de los tornillos que toman 10 corticales.

En un control tomográfico en abril de 2008, se detectó la ruptura de los dos tornillos distales de la placa lateral. Si bien no se identificaron signos de aflojamiento de la placa lateral o anti rotatoria, en esta etapa ya se apreciaba la formación de callo óseo en la imagen tomográfica (fig. 3), manteniendo 5 tornillos distales al callo resultando un total de 10 corticales estabilizadas a la placa (fig. 3B). En marzo de 2012 (6 años después) se le realizó un control clínico e imagenológico (fig. 4): el paciente estaba asintomático y se había reconstruido el capital óseo con remodelado neocortical, medular y resabios de la hidroxiapatita (fig. 5).

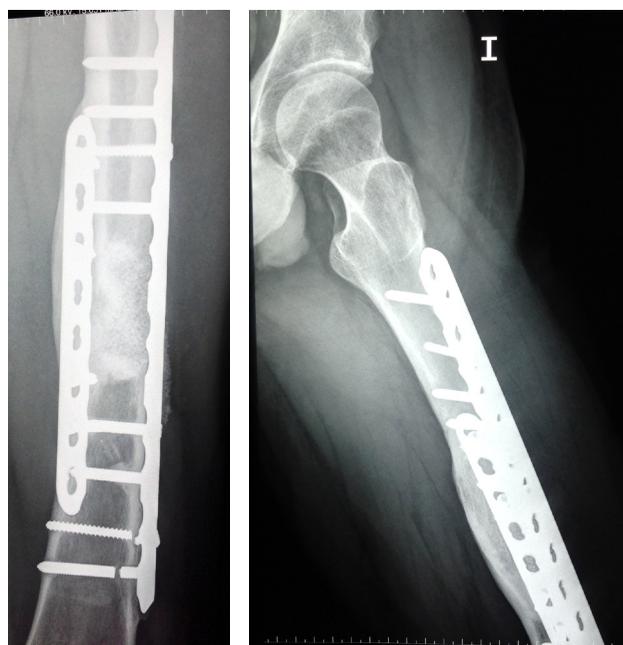
Figura 4: Radiografía a los 6 años que muestra la formación de un callo óseo.

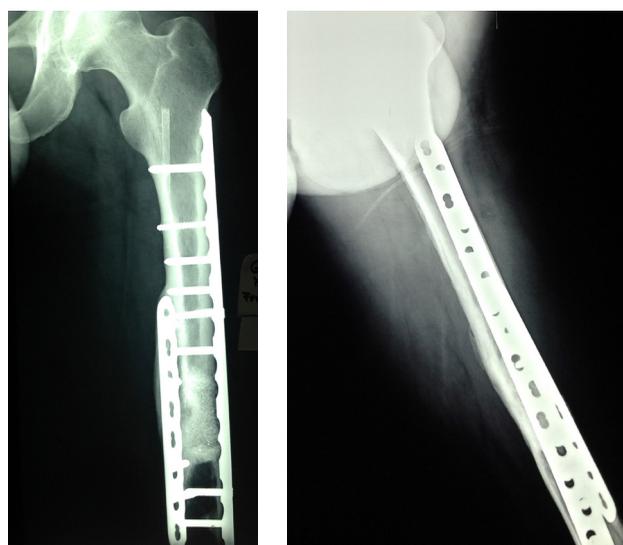
Figura 5: Radiografía a los 10 años (actuales) que confirma la formación de callo óseo.
